SIEGENIA-AUBI informiert!

Auf den folgenden Seiten erfahren Sie schnell und einfach,
ob Ihre Schiebetüren oder -fenster
von unserem Warnhinweis betroffen sind.

Durch unsere Marktbeobachtung haben wir festgestellt, dass Bauteile, sogenannte Gleiter des Typs PSK, PSK-Z, HSK, die in den Jahren 1994 bis 1996 produziert wurden, Schäden aufweisen können. Dadurch können die Gleiter brechen, wodurch die Flügel Ihrer Schiebetüren oder -fenster aus dem Rahmen fallen und Sach- und/oder Personenschäden verursachen können.

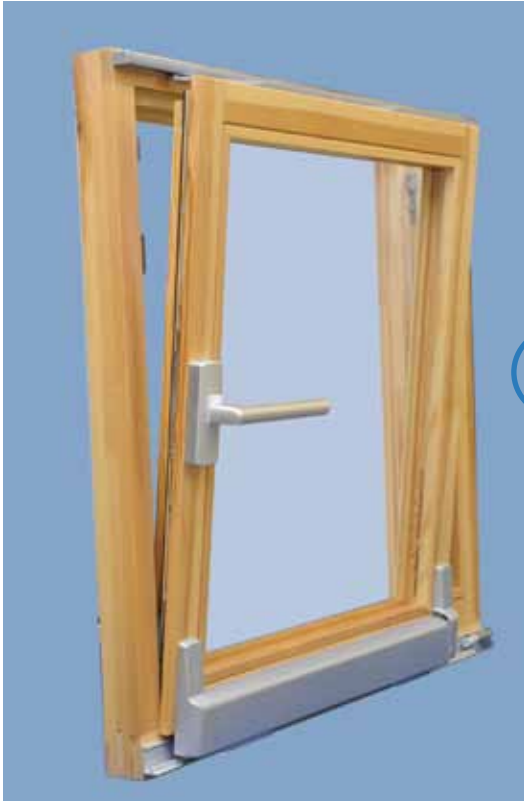
Abb. 1: Element kippend geöffnet

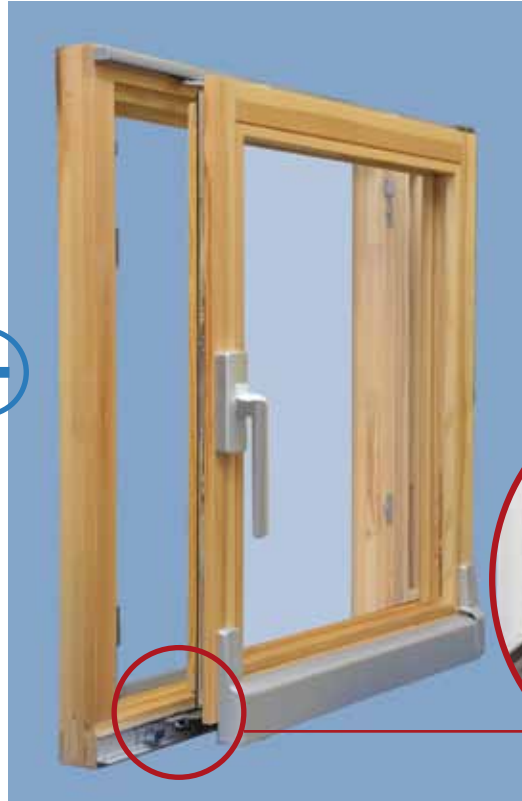
Abb. 2: Element schiebend geöffnet

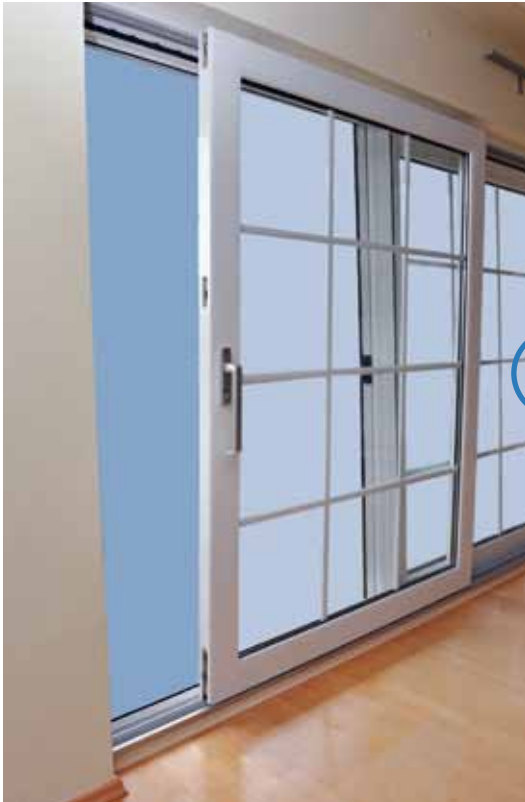
Abb. 1: Element kippend geöffnet

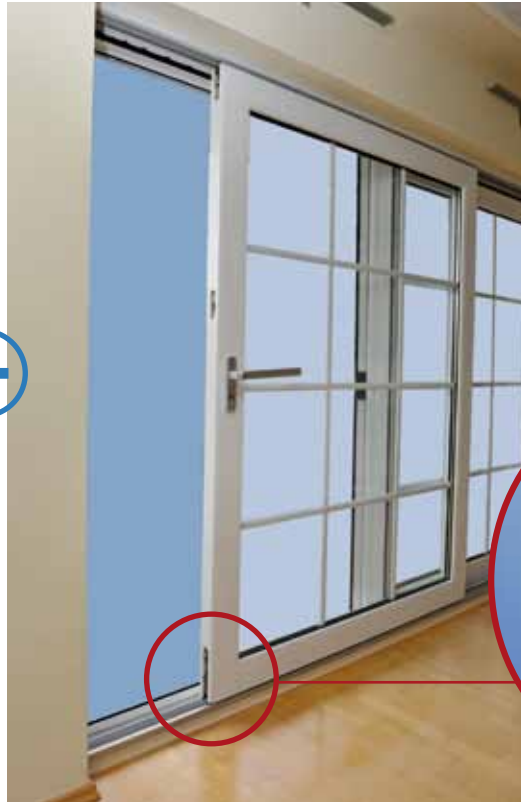
Abb. 2: Element schiebend geöffnet

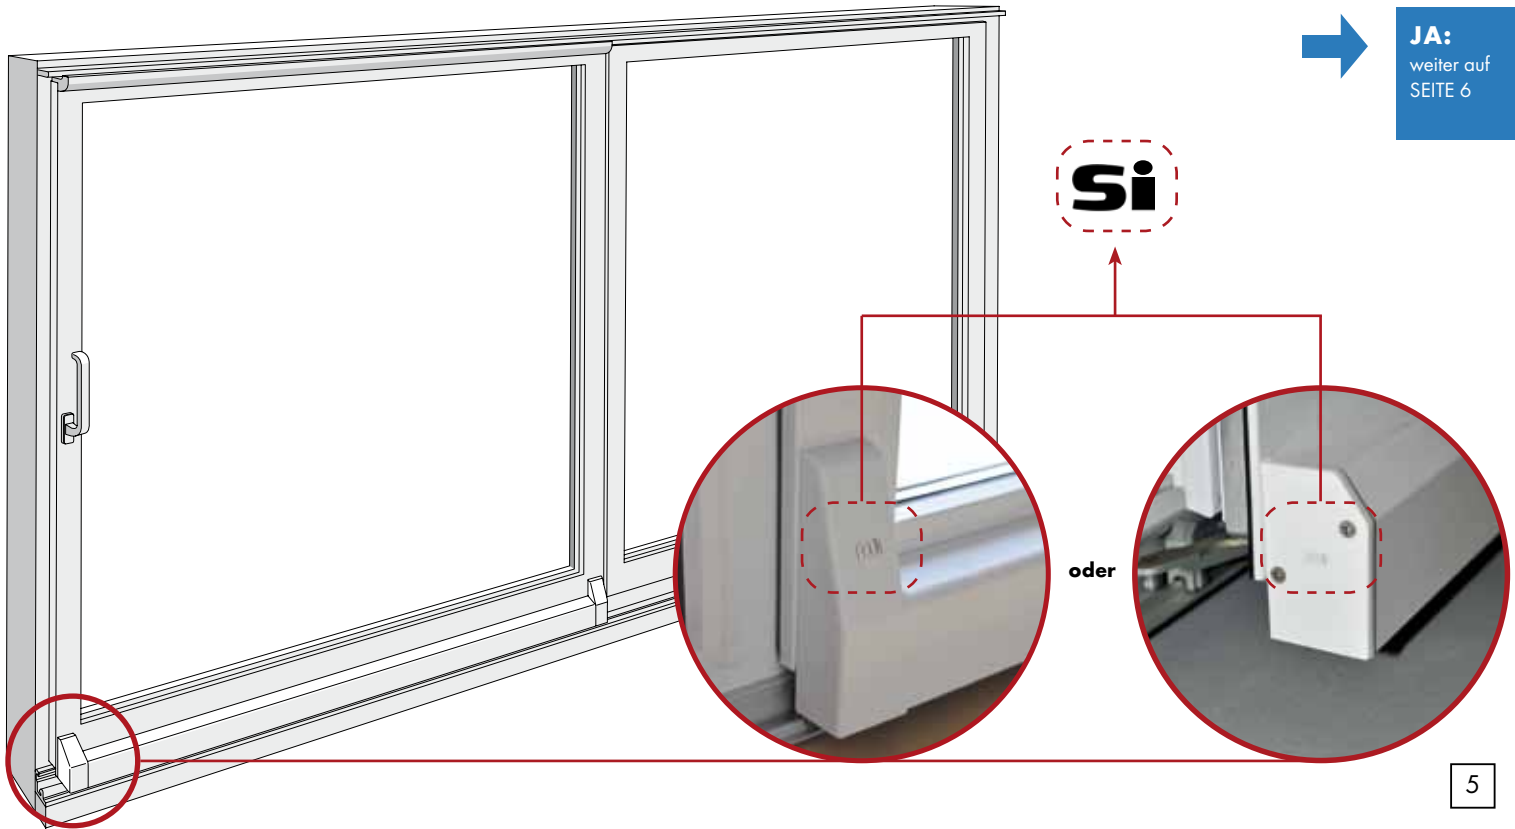
Ist auf den **Abdeckkappen** das nachstehend abgebildete **Firmenlogo** aufgeprägt?

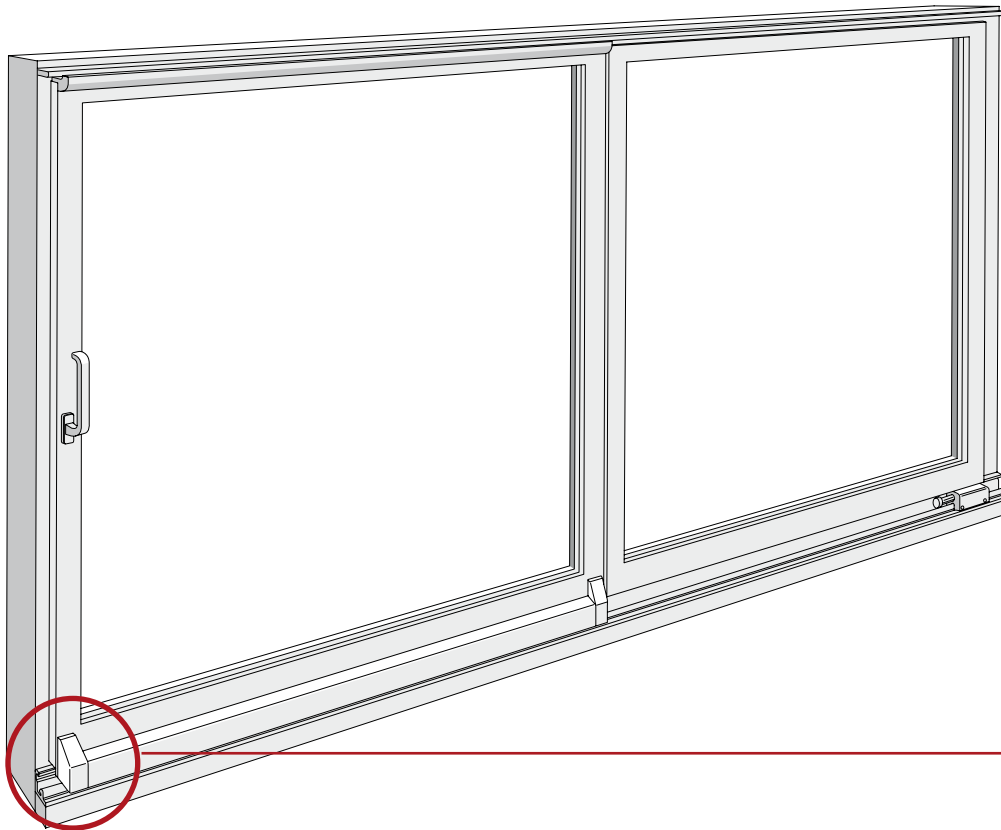
Mit welchen **Abdeckkappen** ist Ihr Element ausgestattet?

Form 1

Form 2

Form 3

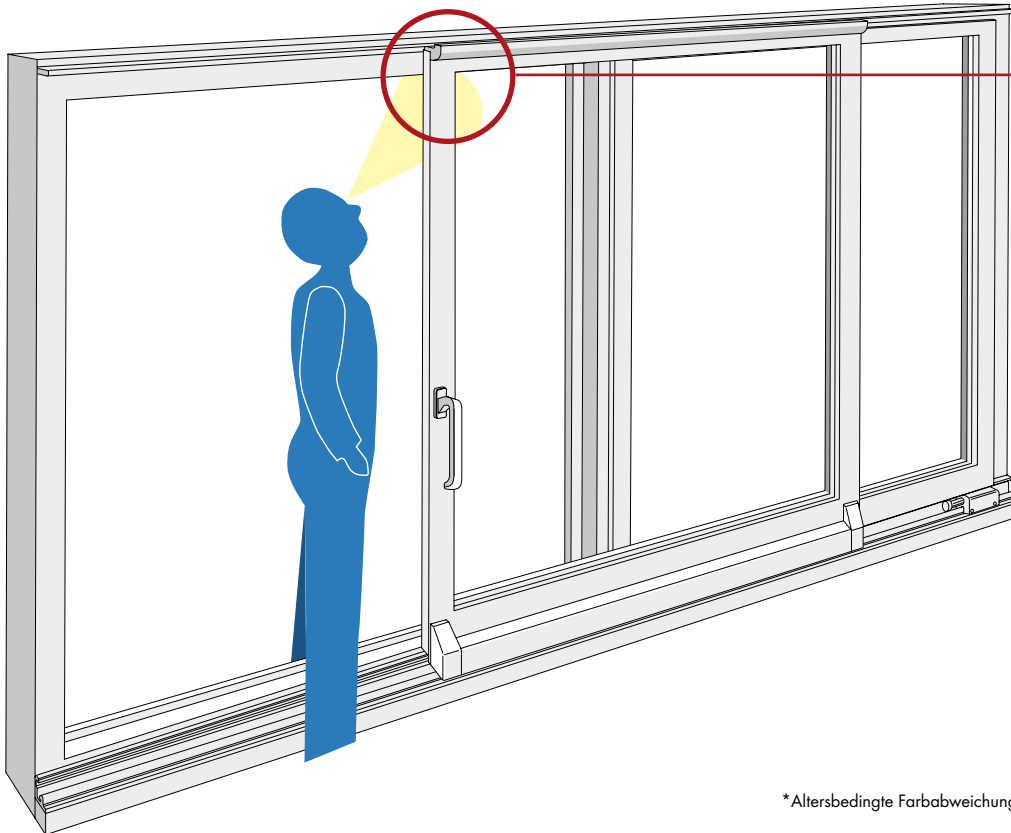
Welche **Gleiter** sind in Ihrem Element eingebaut?

Typ 1:
Farbe: Braun*
ohne Logo

Typ 2:
Farbe: Schwarz*
mit Logo

Typ 3:
Farbe: Braun*
mit Logo

Typ 4:
Farbe: Weiß*
ohne Logo

- Schließen Sie die betroffenen Schiebetüren oder -fenster bis auf Weiteres.
- Falls Sie die Gleiter nicht genau identifizieren können, schließen Sie zu Ihrer eigenen Sicherheit ebenfalls Ihre Schiebetüren oder -fenster.
- Wenden Sie sich bitte an einen Fensterhersteller oder Fensterfachbetrieb Ihrer Wahl und veranlassen Sie einen raschen Austausch der betroffenen Gleiter.

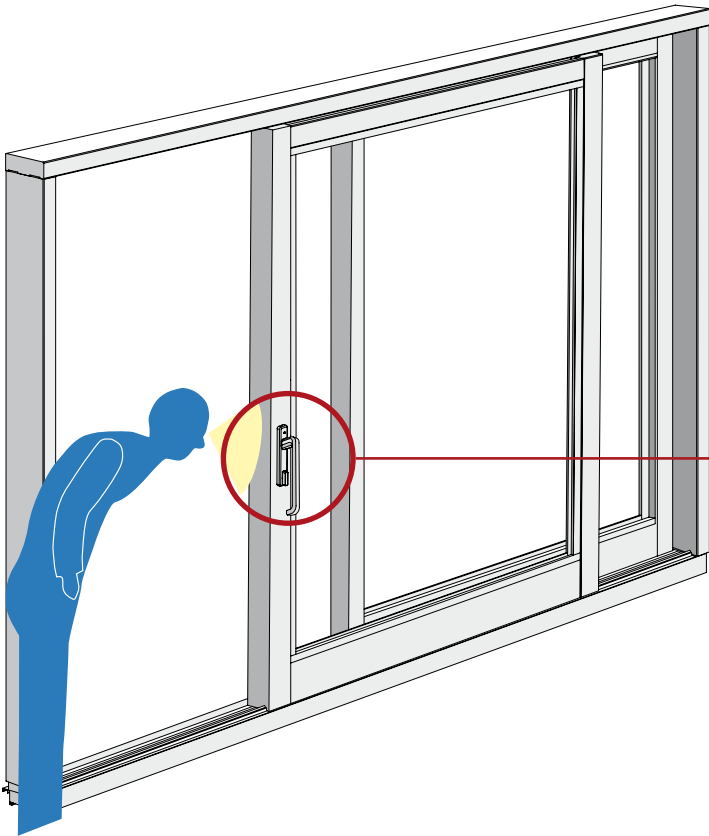
Ist auf den **innenliegenden Metallteilen** das nachstehend abgebildete **Firmenlogo** aufgeprägt?

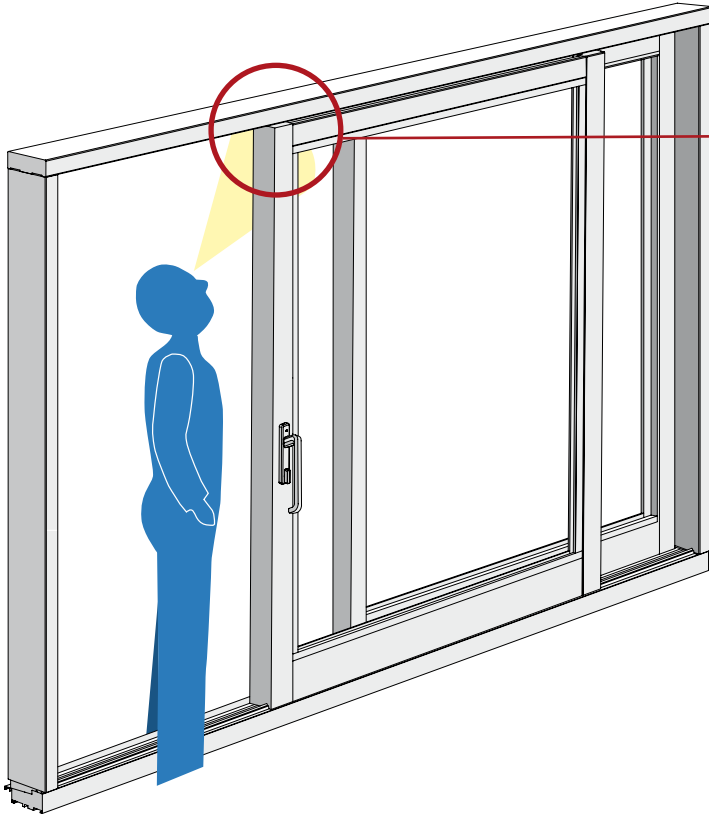
Welche **Gleiter** sind in Ihrem Element eingebaut?

Typ 1:
Farbe: Braun*
ohne Logo

Typ 2:
Farbe: Schwarz*
mit Logo

Typ 3:
Farbe: Braun*
mit Logo

Typ 4:
Farbe: Weiß*
ohne Logo
